# Erosion auch in

# in Deutschland?

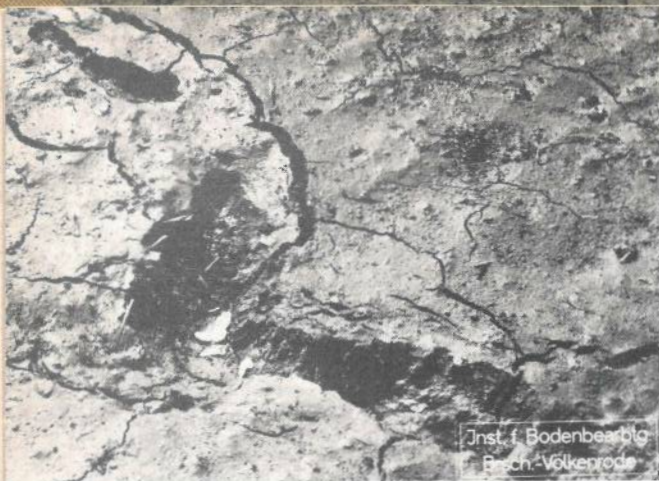
Dia 66/52

Abb. 1: Maulwurfs- und Wühlmausgänge brechen ein und werden zum Angriffspunkt für Erosionsrinnen.

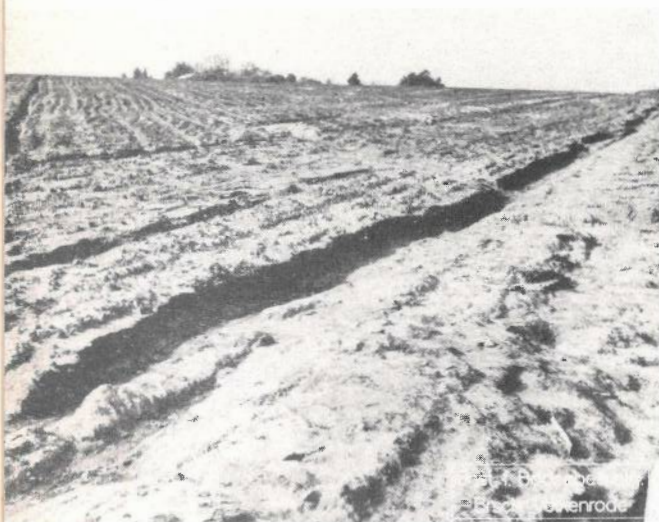
Dia 67/52

Abb. 2: Drill- und Wagenspuren werden wegen ihrer Einsenkung und dichteren Lagerung zu Leitwegen für das Wasser und wie Bachbette tief eingeschnitten.

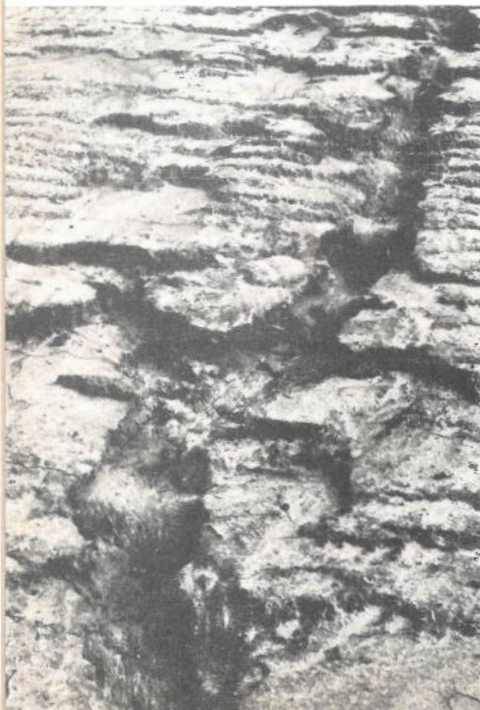
Dia 69/52

Abb. 4: An steileren Stellen stürzt das Wasser gleich Kaskaden herab und schneidet scharfe und tiefe Rinnen ein.

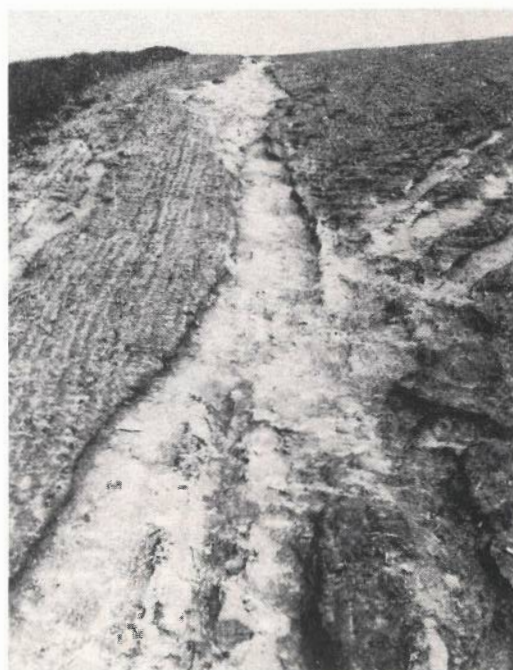
Abb. 3: Gefallerichtung und Ausstreichfurchen führen am Mittelhang bereits zu flächenartigen Abschwämmungen des Saatbettes. Dia 68/52

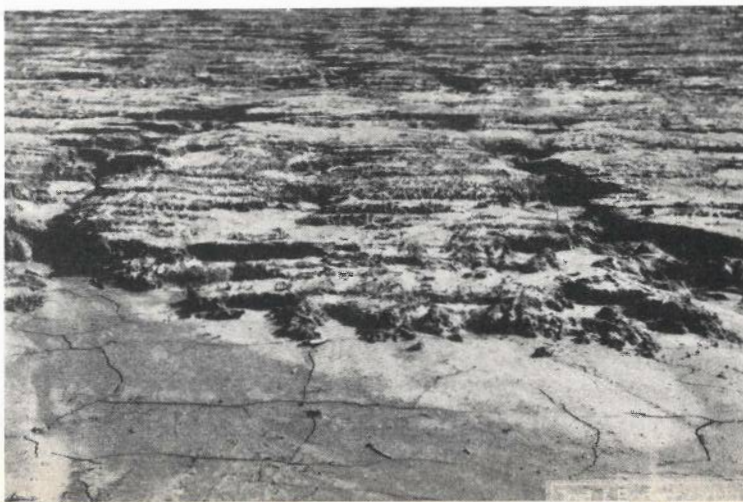
Abb. 5: Am Hangfuss lagert sich das abgeschwämmte Material an flacheren Stellen ab – Dia 70/52

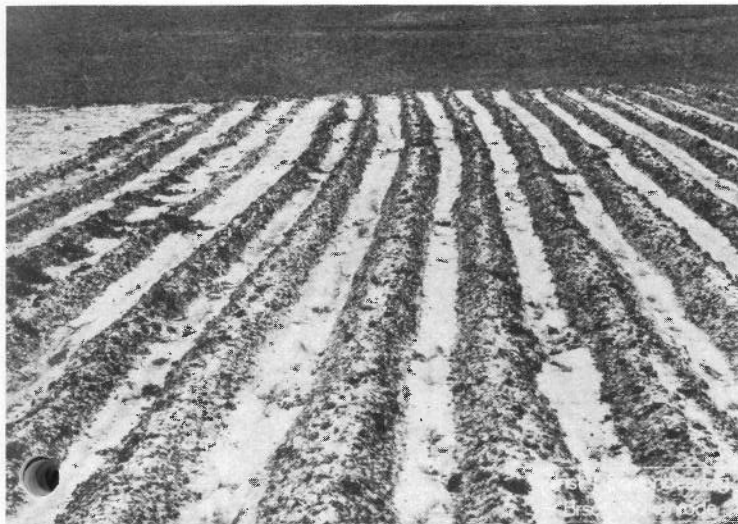
Abb. 8: Auch im Gefälle liegende Kartoffelfurchen sind stark gefährdet.  
Dia 79/52

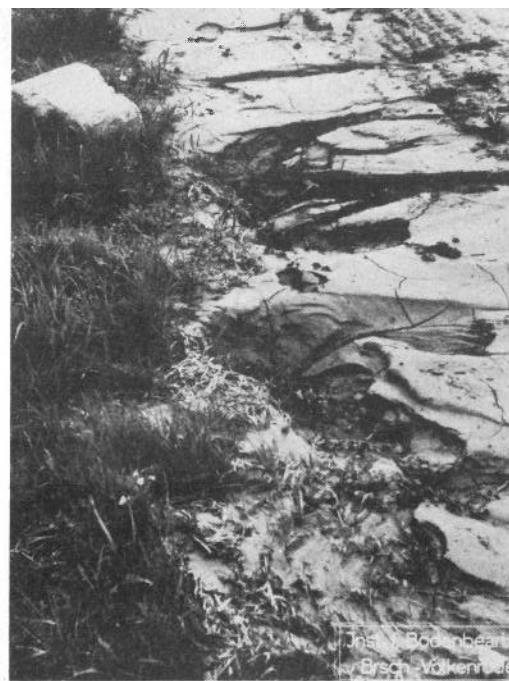
Abb. 7: — und füllt und verstopft Gräben und Abflüsse.  
Dia 72/52

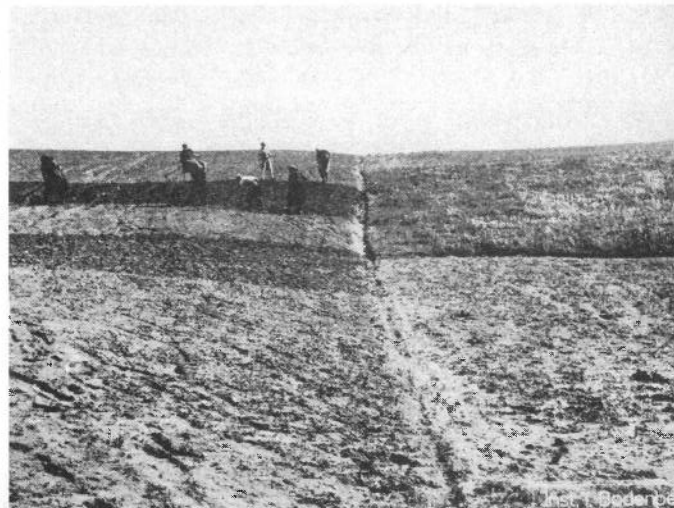
Abb. 10: Das Rübenfeld links (das gleiche wie in Abb. 3) ist stark in Mitleidenschaft gezogen. Das Feld rechts lag im Schutz der darüberstehenden Luzerne, die das Wasser abgebrems hat, und wurde kaum angegriffen.  
Dia 74/52
