Eindrücke von einer Amerika-Reise

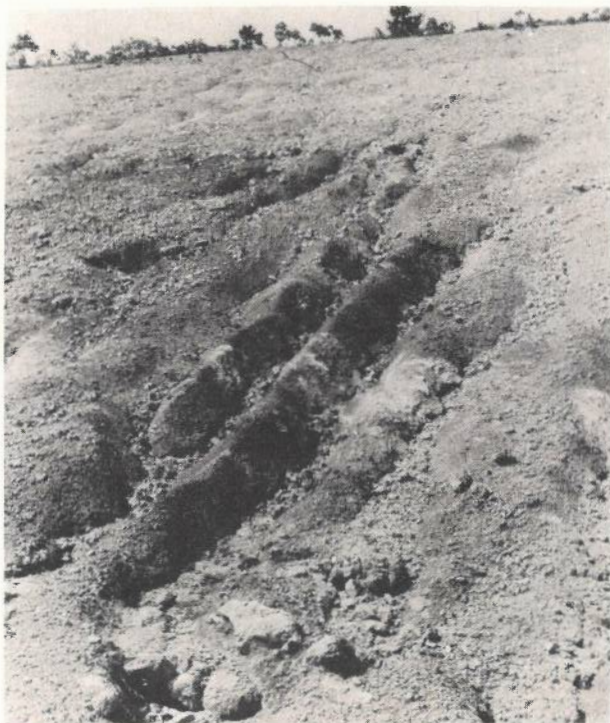
Abb. 1

Eine ihrer vordringlichen Aufgaben sieht die amerikanische Landwirtschaftswissenschaft darin, in enger Verbindung mit dem Soil Conservation Service die Ursachen der Erosion zu studieren und geeignete Methoden zu entwickeln, um die durch Wind- und Wasser-Erosion entstehenden erheblichen Schäden auf ein Mindestmass einzuschränken. Von der Wucht und Intensität der Regenfälle, wie sie in weiten Gebieten der USA niedergehen, kann sich der Europäer nur schwer eine Vorstellung machen, solange er sie nicht selbst miterlebt hat. Ihre Wirkung geht aus Bild 1, das eine frisch hergerichtete Strassenböschung nach einem einzigen schweren Regen zeigt, und aus

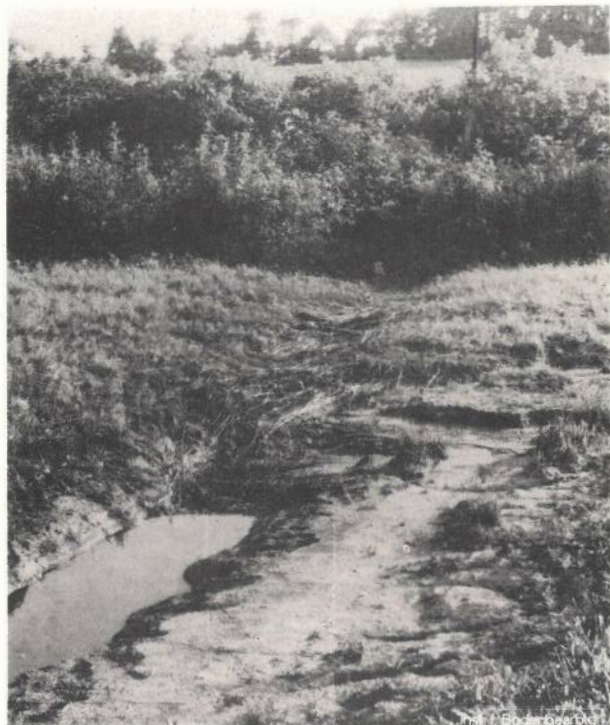
Abb. 2

Bild 2 hervor, wo ebenfalls nach einem schweren Gewitterregen von über 60 mm in knapp einer Stunde (was keine Seltenheit ist) der Bachlauf im Hintergrund ausuferte und schweren Schaden in dem Klee-grasschlag anrichtete.

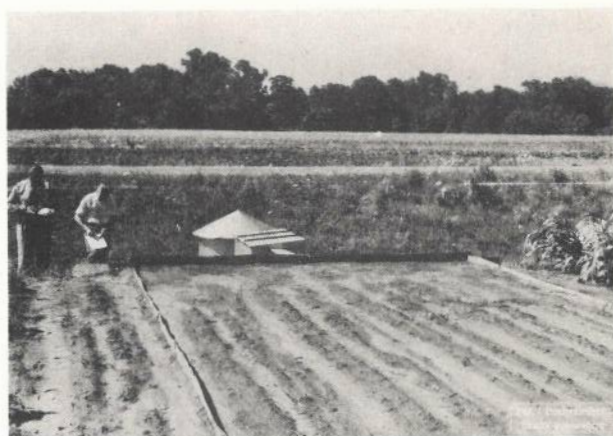
Abb. 3

Die Wissenschaftler des Soil Conservation Service versuchen auf ihren Versuchsstationen geeignete Abhilfemassnahmen zu entwickeln. Auf Bild 3 erkennen wir einen Ausschnitt aus einer sog. „Runoff-Plot“-Anlage, bei der Menge und Zusammensetzung des abgeschwämmten Bodens unter verschiedener Neigung des Geländes und in verschiedenen Pflanz-

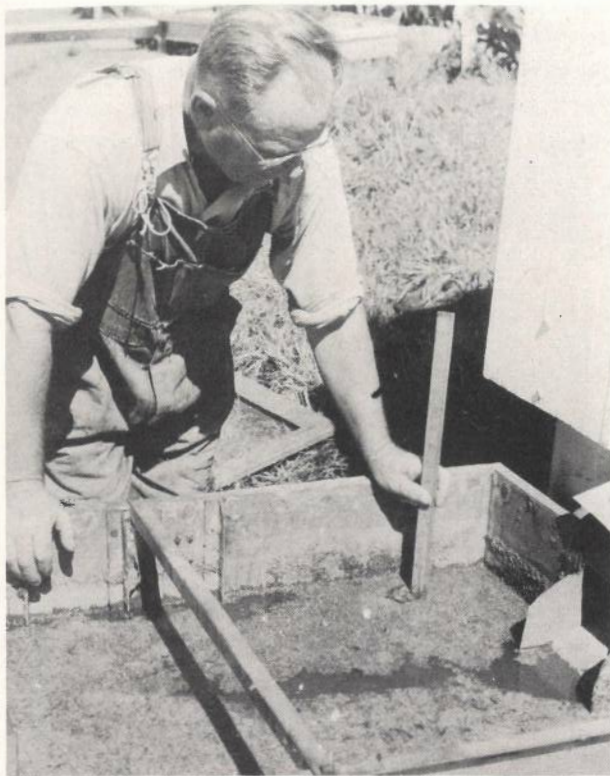
Abb. 4

zenbeständen untersucht werden. Das von jeder Parzelle ablaufende Regenwasser und der mitgeschwämmte Boden werden in einer sinnreichen Tankanlage aufgefangen, dabei die abfliessende Wassermenge kontinuierlich registriert und zum Schluss Menge und Zusammensetzung des abgeschwämmten Bodens bestimmt (Bild 4).
