Holzerstörende Insekten

Befallsmerkmale, Monitoring, Langzeituntersuchungen und Begleitung von Bekämpfungsmaßnahmen in historischen Gebäuden | Uwe Noldt (Hamburg)¹

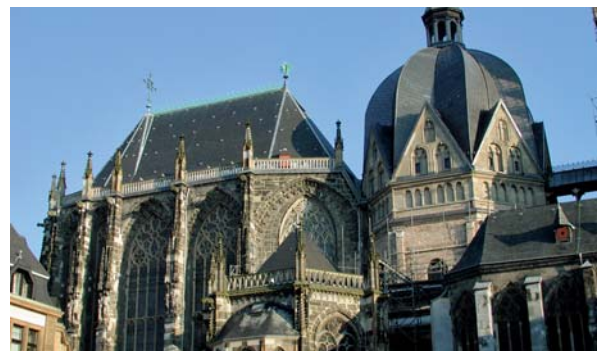
Abb. 2: Auch der Schädlingsbefall im Dachstuhl des Aachener Doms wird erfasst und bekämpft.

Markantes Beispiel für ein solches Vorgehen waren die Konstruktionshölzer im Dachstuhl des Oktogons des Aachener Doms (Abb. 2). Es ist sinnvoll, eine solche „gebäudeweise“ Befallskartierung in Abständen von mehreren Jahren zu wiederholen, um die Entwicklung zu dokumentieren, einschließlich eines Postmonitorings nach durchgeführten Bekämpfungsmaßnahmen.

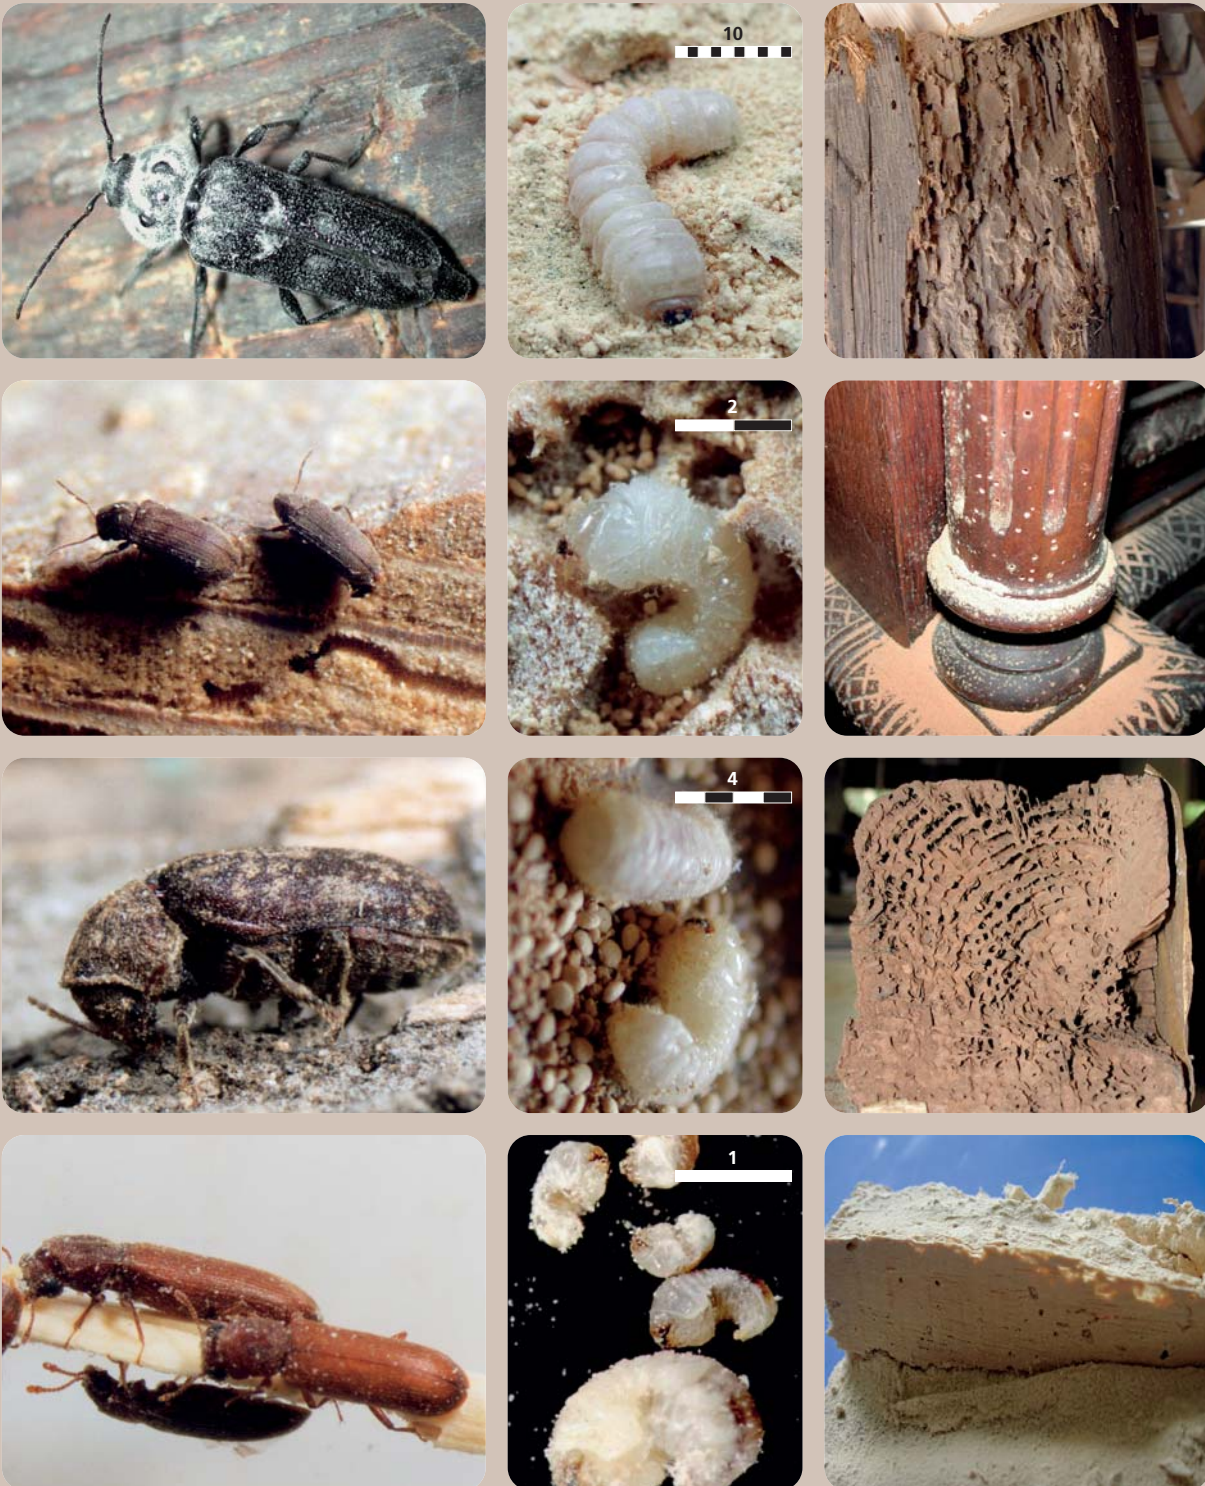
Tafel 1: Wichtige holzerstörende Insektenarten

(jeweils v.l.n.r.: Geschlechtstiere, Larven [Größe in mm]; charakteristisches Schadstück)
 1. Hausbockkäfer, Balkenbock (*Hylotrupes bajulus*; HB); Sparren
 2. Gewöhnlicher Nagekäfer, „Möbelkäfer“ (*Anobium punctatum*; AP); Möbelteil
 3. Gescheckter Nagekäfer, „Totenuhr“ (*Xestobium rufovillosum*; XR); Fachwerkständer
 4. Brauner Splintholzkäfer (*Lyctus brunneus*; LB); Leiste

Die wichtigsten Trockenholzinsekten in unseren Breiten (s. Tafel 1) sind der Hausbockkäfer (*Hylotrypes bajulus*; HB), die Nagekäfer „Totenuhr“ (*Xestobium rufovillosum*; XR) und „Möbelkäfer“ (*Anobium punctatum*; AP) sowie der Troitzkopf (*Coelostethus pertinax*), die mit ihrem zum Teil über Jahrzehnte andauerndem Massenbefall Konstruktionsteile in ihrer Statik ernsthaft gefährden können oder im Falle des Möbelkäfers hölzerne Gebrauchsgegenstände, sakrale Objekte und landwirtschaftliche Geräte bis zur Pulverisierung des Holzmaterials zerstören können.

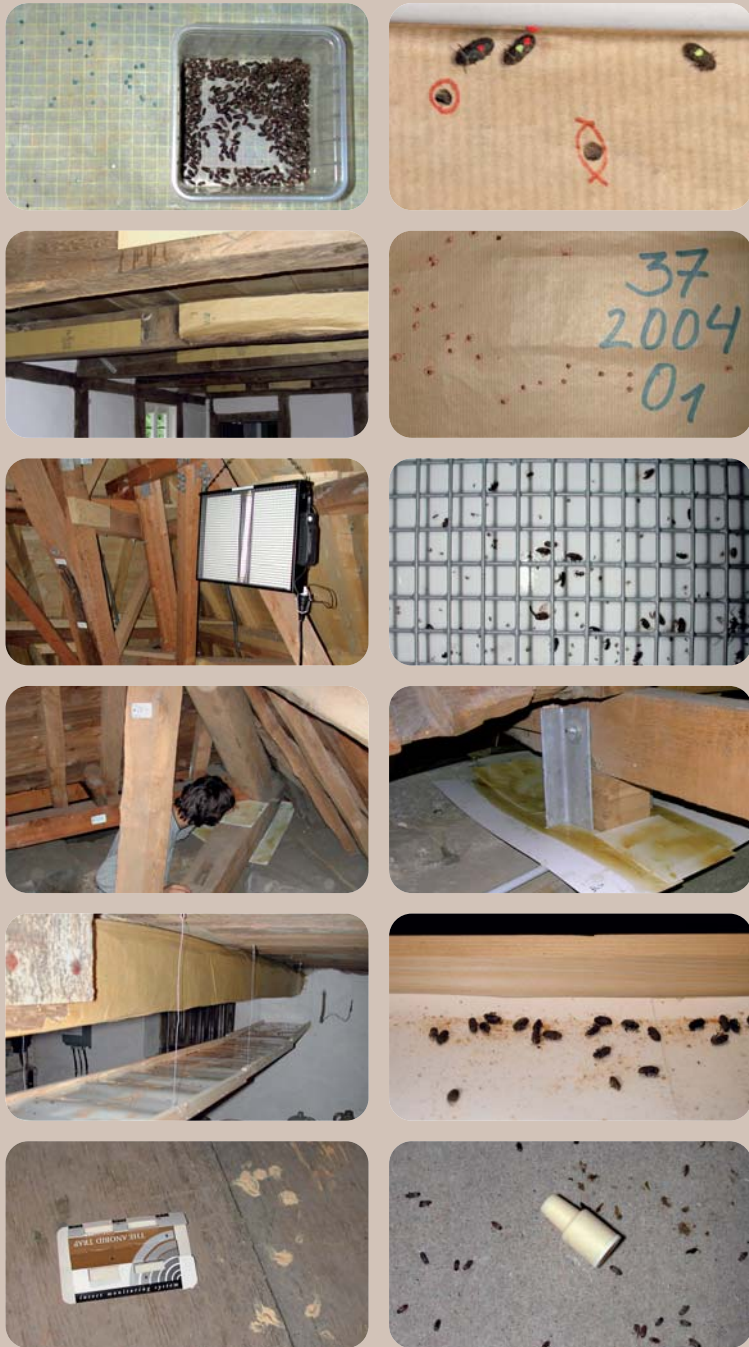
Tafel 2: Monitoringmaßnahmen

1. Aufsammlungen: gesammelte Käfer pro Raum und Woche, markierte Käfer vor Geschlechtsbestimmung
2. Abklebungen: abgeklebte Deckenbalken, Klebefläche im Haus O1 (Detmold)
3. Lichtfallen: Lichtfalle (Aachener Dom), Detail gefangener Käfer
4. Klebepappen: Konstruktionsteile (Aachener Dom), Detail in Chorhalle
5. Hängeeinrichtungen: Hängegestell unter Deckenbalken, abgefangene Käfer
6. Pheromonfallen: Einsatz im Museumsdorf in Tittling, Detail einer Falle

Für ein Monitoring kommen folgende Verfahren infrage (Tafel 2): Aufsammlungen, Papierabklebungen, Lichtfallen, Klebefallen, Hängegestelle und Hängekästen, Pheromonfallen und Extraktstofffallen, Bohrmehlanalysen sowie Papierabdeckungen.

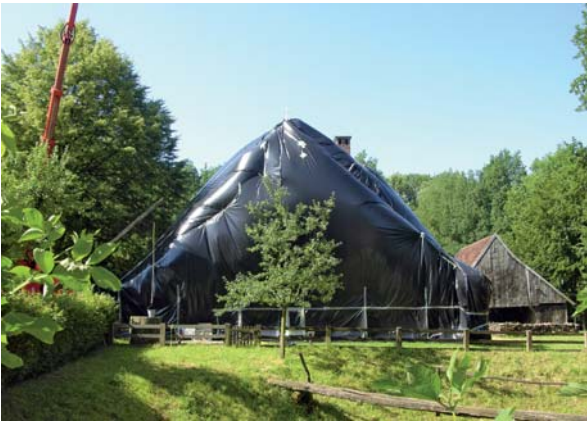
Abb. 4: Bekämpfung durch feuchte-geregeltes Heißluftverfahren bei einem kompletten Haus im Westfälischen Freilichtmuseum Detmold

Die Kooperationen mit den Museen und mit Industriepartnern boten die Möglichkeit, Bekämpfungsmaßnahmen zu begleiten und eine neutrale Erfolgskontrolle dieser Maßnahmen vorzunehmen. Gegenwärtig werden schwerpunktmäßig das feuchte-regulierte Heißluftverfahren für ganze Gebäude (Abb. 4 und 5) sowie das Mikrowellenverfahren für Konstruktionseinheiten getestet und im Hinblick auf Temperaturminimierung, Schonung der Objekte, Energieaufwand

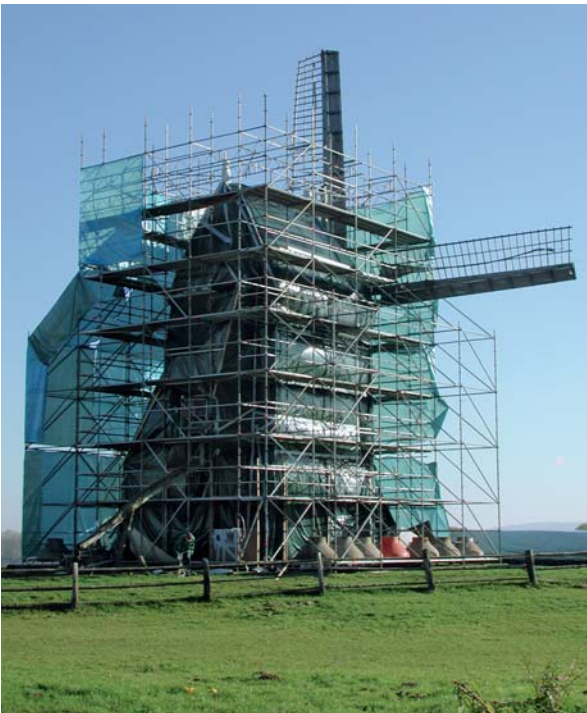
Abb. 6: Behandlung einer Mühle im Westfälischen Freilichtmuseum Detmold

und Umweltschädigung verbessert. Darüber hinaus konnten seit 1999 andere Bekämpfungsmaßnahmen wie Begasungen mit Kohlendioxid, Methylbromid und Sulfuryldifluorid (Abb. 6) sowie die Anwendung von Thermokammern für die Behandlung von beweglichen Objekten wissenschaftlich begleitet und bewertet werden.

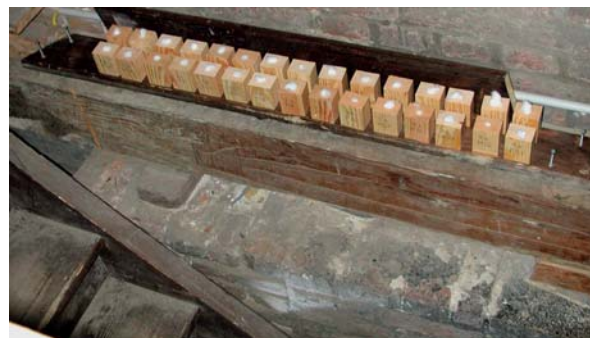
Abb. 7: Mit Schadinsekten besetzte Probenklötze zur Erfolgskontrolle

Um den Erfolg der Bekämpfungsmaßnahmen kontrollieren zu können, hat sich der Einsatz von Referenz-Holzklötzen bewährt, in die Probeklötzchen mit lebenden Stadien der wichtigen Holzzerstörer eingesetzt werden. Die Insekten stammen aus Freilandvorkommen oder BFH-eigenen Zuchten. Die Referenzklötze (Abb. 7) entsprechen den stärksten Dimensionen der zu behandelnden Konstruktionsteile oder Holzobjekte. Sie werden im jeweiligen Behandlungsraum flä-

chendeckend eingebracht, den Bekämpfungen unterzogen und anschließend bezüglich der Mortalität der Testtiere ausgewertet. Auf diese Weise sind Rückschlüsse auf unzureichende Behandlungsparameter oder auf Schwachstellen bei bestimmten Konstruktionselementen möglich. Des Weiteren konnten die in den Regelwerken vorgeschriebenen Abtötungstemperaturen von 55 °C über mindestens eine Stunde experimentell bestätigt werden. ■
