Geotextil-Ummantelungen im Meerwassereinsatz

Ergebnisse praxisnaher Untersuchungen zum Schutz von Holz im Meerwasser im Zeitraum 2012 bis 2018

Von Johann Müller*, Eckhard Melcher**, Tobias Huckfeldt*** und Johannes Welling**

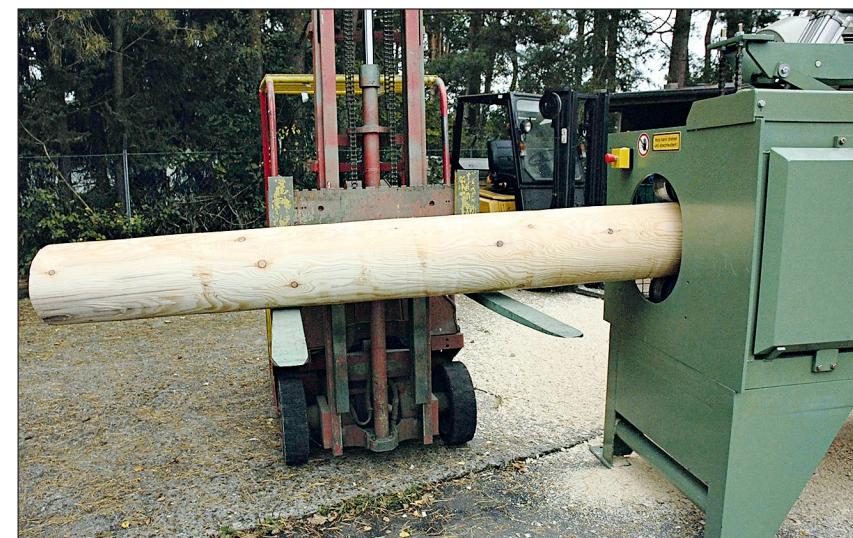
Abbildung 1 Splintfreie Rundhölzer können mit Rundstabfräsmaschinen bis zu einem Durchmesser von etwa 30 cm hergestellt werden. Fotos J. Müller (5)

Die Herstellung von normgemäßem splintholzfreiem Holz kann nach den eigenen Versuchen bis zu einem Durchmesser von 30 cm mit Rundstabfräsmaschinen erfolgen. Konstruiert wurden jedoch bereits Maschinen, die einen Fertigdurchmesser von 35 cm ermöglichen. Damit wären Rundhölzer zumindest mit Holzdurchmessern möglich, wie sie in Sportbootanlagen oder für Seezeichen üblich sind.

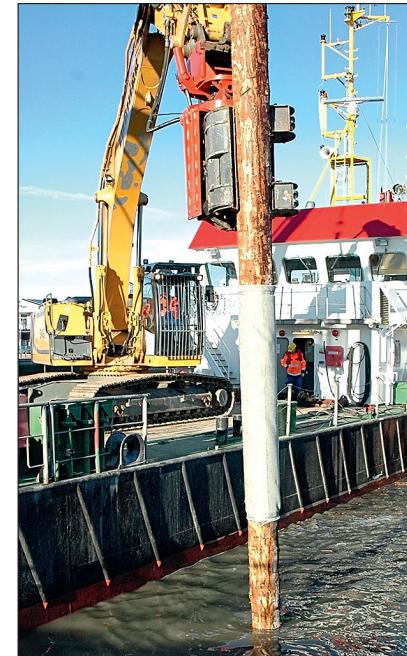
Abbildung 2 Rammung eines mit Geotextil geschützten Pfahls mit einer Vibrationsramme in Harlesiel.

Die Rammungen erfolgten sowohl mit einer Schlag- als auch mit einer Vibrationsramme. Nach Ende der jeweiligen Versuchsabschnitte wurde die Festigkeit der eingesetzten Geotextilien mit unbeanspruchten Materialproben verglichen.

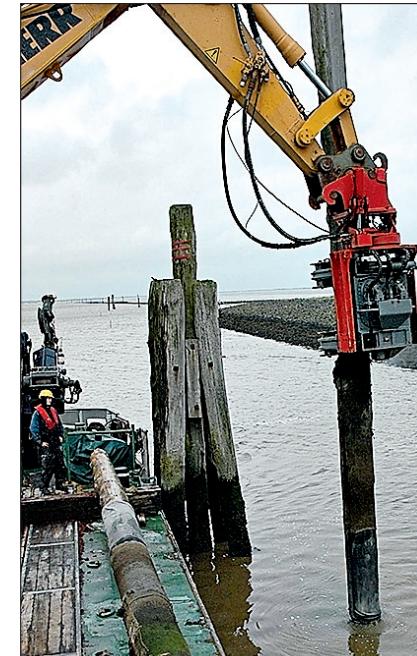
Abbildung 3 Entnahme eines geotextilgeschützten Pfahls mit Kantholzzuschnitt im oberen Bereich in Bensersiel.

Der Zuschnitt des Bereiches oberhalb der Wasserfläche zum Kantholz reduziert offenbar die Gefahr durch Pilzbefall. Gründe hierfür dürften der geringere Splintholzanteil und der geringere Querschnitt an sich sein, weil hierdurch die Feuchteaufnahme insgesamt reduziert wird. Obwohl der Pilzbefall am oberen Ende dieser Pfähle gering war, wird jedoch auch für Kantholzpfähle ein Schutz der Hirnholzenden gegen Niederschläge empfohlen.

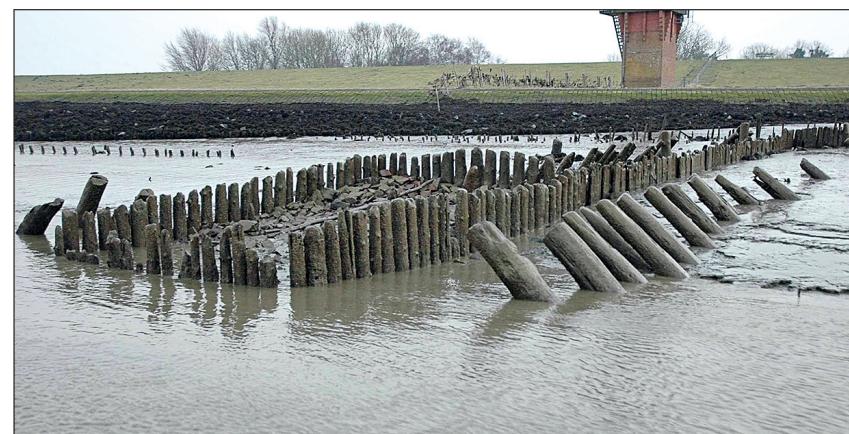
Abbildung 4 Ein Jahrhunderte altes Höft in der Ems ist nun durch die Holzbohrmuschel gefährdet, da der erhöhte Salzgehalt das Überleben der Schädlinge hier ermöglicht.

Ein konkretes Beispiel für die aktuelle Gefährdung von Holzkonstruktionen durch die Holzbohrmuschel stellt das Höft bei Pogum an der Ems südlich des Dollarts dar (Abbildung 4). Hierbei handelt es sich um ein Strömungsbauwerk aus Holzpählen und Steinschüttungen, das inzwischen vom Niedersächsischen Landesamt für Denkmalpflege als archäologisches Bodendenkmal anerkannt wurde. Das Höft kommt nur bei niedrigem Wasserstand zum Vorschein, wobei allerdings in Vertiefungen an der Konstruktion (geringfügige Auskolkungen) hinreichend Wasser auch bei Ebbe verbleibt und ein Überleben der Holzbohrmuschel ermöglicht.

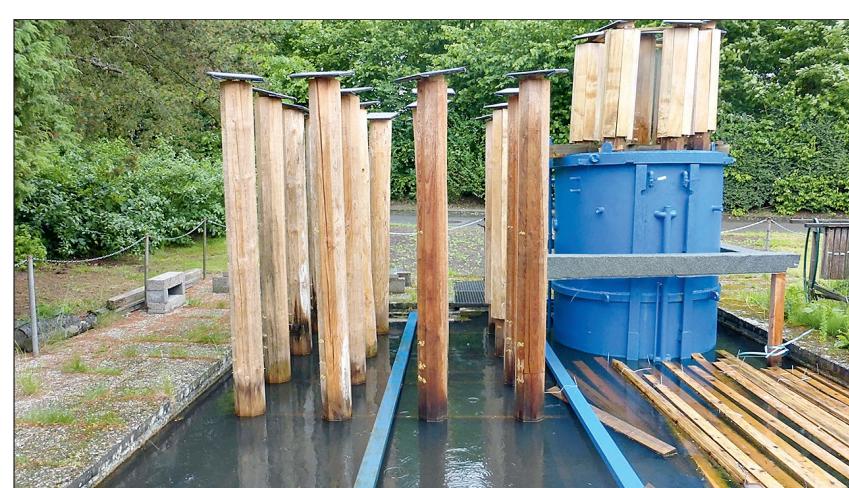
Abbildung 5 Am Thünen-Institut in Hamburg wurden im Süß- und Salzwasser (blauer Tank) eingestellte Hölzer direkt bewittert.

Die Probenvorbereitung für die quantitative Bestimmung des Natriumgehalts ähnelt der zuvor beschriebenen; jedoch wurden die grob zerkleinerten Holzspäne zusätzlich in einer IKA-Mühle gemahlen, um das Material zu homogenisieren. Danach wurden jeweils rund 0,5 g (Genaugkeit der Einwaage: 0,001 g) des Mahlgutes in die Aufschlussgefäß überführt und mit 5 ml einer 65 %igen Salpetersäure versetzt. Der Holzaufschluss erfolgte mittels Mikrowellengerät „MLS Mikrowellenofen µPREP-A“ (Firma MLS GmbH) unter Anwendung des von Ahl et al. 2013 beschriebenen Aufschlussprogramms. Danach wurden die abgekühlten Aufschlusslösungen quantitativ in Analyseröhrchen überführt und mit entsalztem Wasser auf ein definiertes Endvolumen aufgefüllt. Die Quantifizierung der Natrium- bzw. Metallgehalte (Probenmaterial aus dem Hafen Bensersiel) erfolgte mittels induktiv gekoppelter plasma-optischer Emissionsspektrometrie (iCAP 6300, Firma Thermo Scientific). Zur Erfassung der zeitlichen Feuchteänderung über Leitfähigkeitsmessungen wurden in die Hölzer in unterschiedlichen Höhen Metallmessstifte eingebracht und – vergleichbar einer Einstelltränkung – ca. 70 cm tief in die beiden Wasserbecken gestellt.

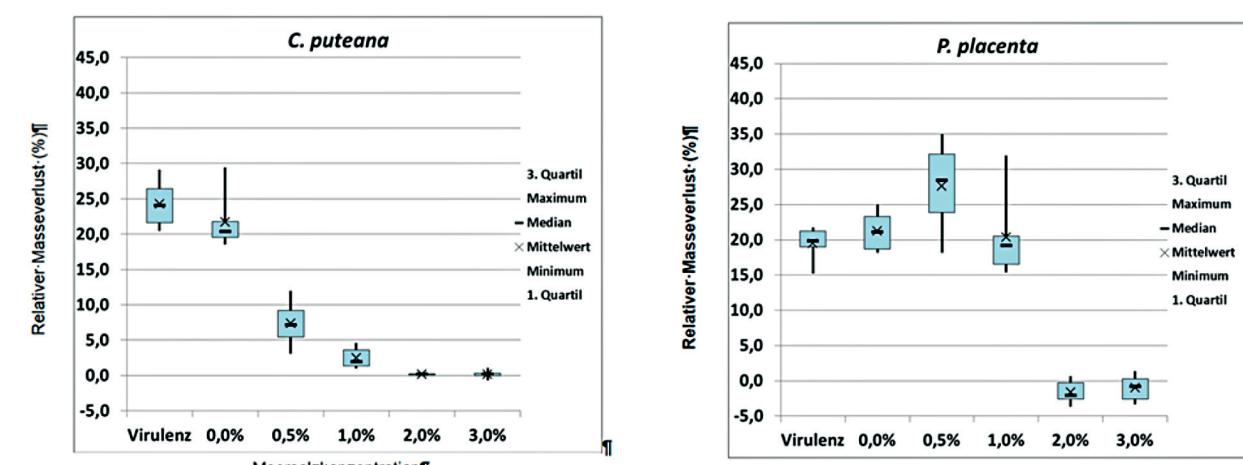
Abbildung 6 Relative Masseverluste von un- und salzbehandelten Prüfkörpern aus Kiefernsplintholz nach 16 Wochen Exposition gegenüber *Coniopteryx puteana* bzw. *Poria placenta* (Müller et al. 2018)

Grundsätzlich gilt festzustellen, dass die biologischen Prüfungen gültig sind, da die vorgeschriebenen Mindestabbauraten der Virulenzproben gemäß EN 113:1996 erreicht wurden (Abbildung 6).

Abbildung 6 zeigt, dass *Coniophora puteana* relativ empfindlich auf das verwendete Meersalz (fast reines Natriumchlorid) reagiert, da bereits bei der geringsten Einbringmenge von etwa 4 kg/m³ (Meersalzkonzentration 0,5 %) ein Masseverlust kleiner 10 % bestimmt wurde.

Demgegenüber scheinen Einbringmengen an Natriumchlorid von etwa 4 kg/m³ die Aktivität von *Poria placenta* sogar zu stimulieren, da die mittlere Abbaurate mit knapp 30 % deutlich oberhalb der Virulenzproben (rund 20 %) oder der mit Wasser imprägnierten Prüfkörper (rund 22 %) lag.

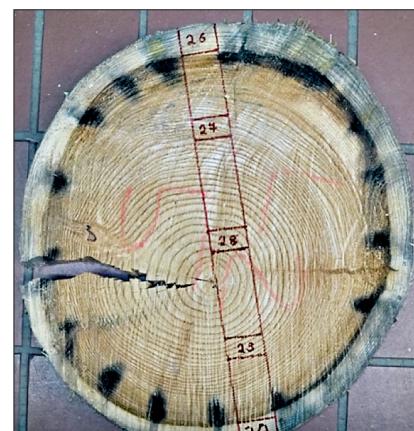
Abbildung 7 Zustand der mit Geotextil ummantelten (linkes Bild) und der nicht ummantelten Stammscheibe Nr. 5 (rechtes Bild) nach fünf Jahren Exposition in Norddeich

chensegment visuell keine Anzeichen eines Befalls festzustellen sind, wurde innerhalb von nur 5 Jahren sowohl das Splint- als auch das Kernholz des Referenzpfahles stark durch die Holzbohrmuschel angegriffen.

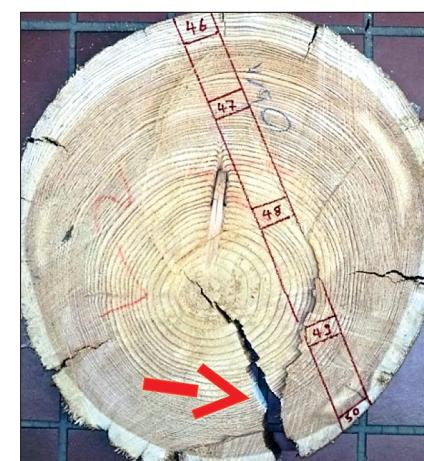
Abbildung 8 Mycel des Zaunblattlings (*Gloeophyllum sepiarium*) im inneren Kernholz einer Dalsbenschibe (Lärche, *Larix spp.*) Foto: K. Robbers

Ein Pilzbefall am oberen Ende der im Rahmen der Untersuchungen ausgebrachten Rundholzpfähle war nach vorherigen Praxisbeobachtungen zwar erwartet worden, überrascht jedoch bezüglich des Ausmaßes und des zeitigen Auftretens. So wurde bis einen Meter unterhalb des (nicht abgedeckten) Hirnholzendes eines Lärchenstamms (Rundholz) im inneren Kernholzbereich bereits nach fünf Jahren ein Blattlingsbefall (roter Pfeil, Abbildung 8) gefunden. Dies unterstreicht, dass ein Pfahlkopf-Schutz gegen Bewitterung dringend geboten ist.

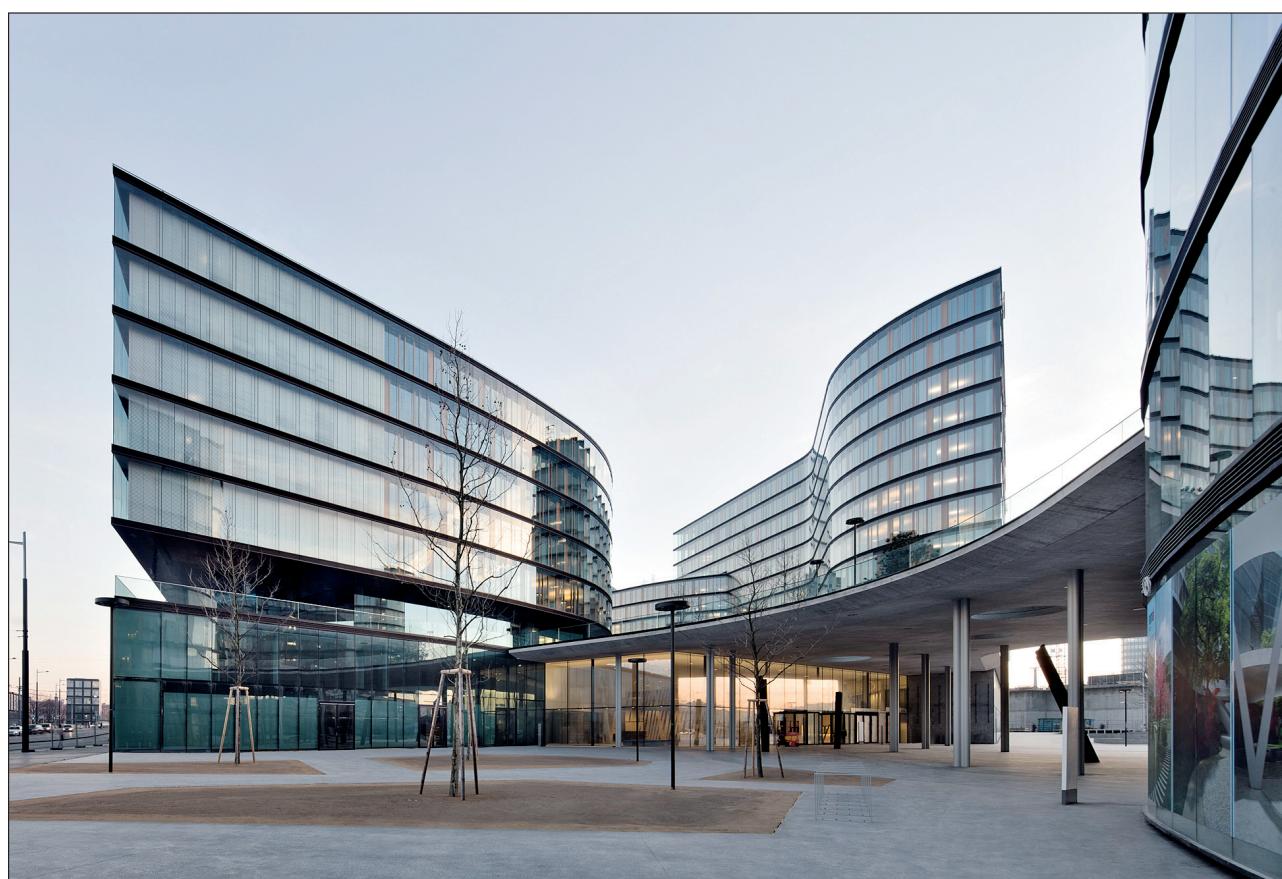
Beim Neubau der Erste Group in Wien sollten Holzfenster eingesetzt werden. Das Projekt erforderte zudem eine besondere Art der Montage.
Fotos: Henke-Schreieck-Architekten, Wien

Speziell ist aber die Position der Glasfassade, die zu einem Einbau der Fenster außerhalb des Üblichen führte. Dazu Schober: „Im Zuge der Montage gab es die Diskussion, dass bei Metall-Fassaden als Doppelfassade die inneren Metallfenster zuerst montiert werden sollten und dann die äußeren Glaselemente. Das hätte für die Holzfenster aber zeitweise eine direkte Bewitterung bedeutet, für die sie nicht konzipiert waren. Dafür musste der Montageablauf der Fassade umgedreht werden: erst die Außenscheiben, dann die Montage der Innenfenster. Durch die Änderung der Reihenfolge ergab sich eine wirtschaftliche Montage der Fenster. Die Fenster wurden geschossweise mit Kran geliefert und gelagert. Anschlie-

rend wurden die Prallscheibe und dann erst die Fenster von innen montiert.“

schien dem Hersteller eine luftdichte Montage anfangs als schwer möglich. Eine Feuchtebildung war unter diesen Umständen nicht auszuschließen. Ein 1:1-Muster zeigte im Rahmen der HFA-Tests mit dem vom Architekten vorgegebenen Klima tatsächlich Kondenswasser und eine Durchfeuchtung der Bauanschlussdämmung. Durch eine geänderte Montage mit einer Art Hinterlüftung konnte die Feuchtebildung je-

doch unterbunden werden, was sich in der Baupraxis bewährt hat.

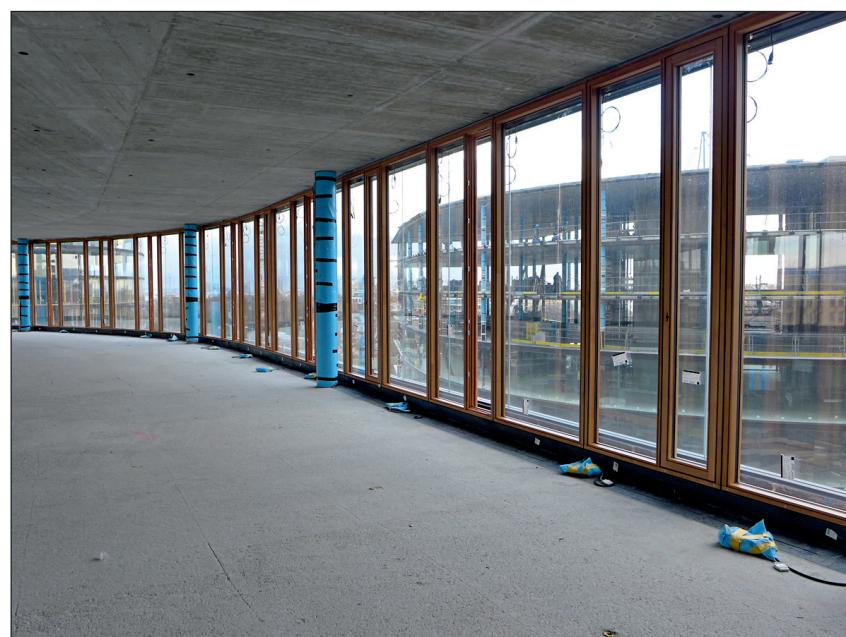
Durch die gebogene Gebäudeform sind die Scheibenmaße sehr unterschiedlich.

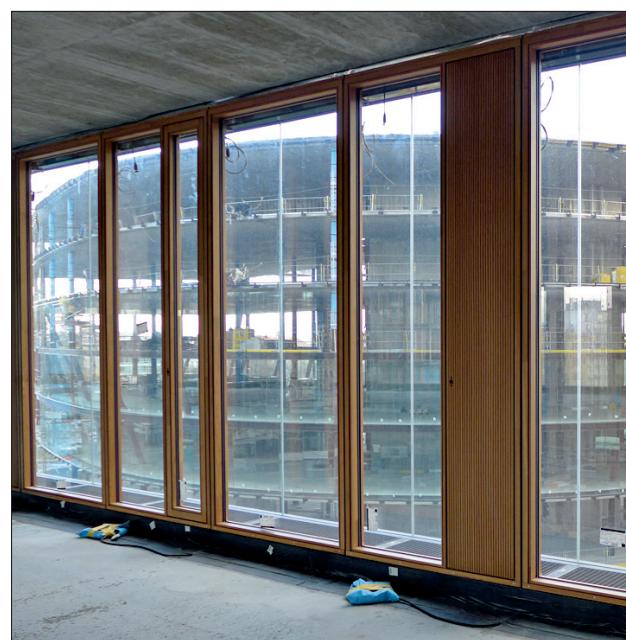
Die Rahmen aus Lärchenholz werden durch die Doppelfassade vom Glas geschützt.
